Anlage 1 Sofortmaßnahmen

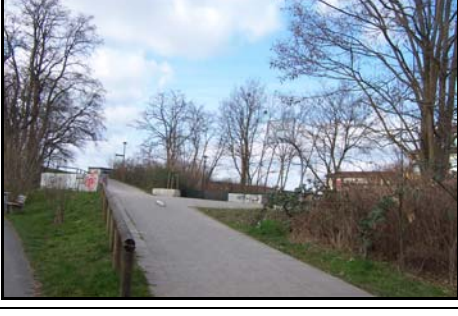
9.	<p><i>Treidelweg / Georg-Friedrich-Hegel-Straße</i></p> <p>Unfallgefahr durch Poller im Lichtraum des Radverkehrs</p>

<p>Notwendigkeit des Pollers überprüfen</p>

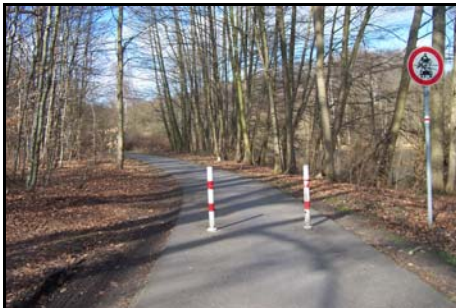
Nr.:	Beschreibung der bestehenden Situation	Foto	Beschreibung der Sofortmaßnahme
11.	<p><i>Treidelweg, 20 m westlich der Querung mit der Boldtstraße</i></p> <p>Unfallgefahr durch Poller im Lichtraum des Radverkehrs</p>

<p>Notwendigkeit der Poller überprüfen (falls weiterhin erforderlich mittige Anordnung eines Pollers und Sicherung Randbereiche mittels Natursteinblöcken)</p>

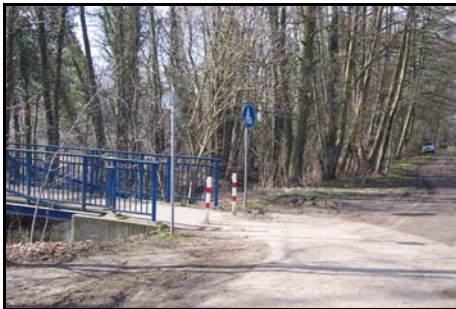
12.	<p><i>Treidelweg / Heegermühler Schleuse</i></p> <p>Benutzung derzeit nicht möglich (Z 239) Unfallgefahr durch Poller im Lichtraum des Radverkehrs</p>

<p>Poller entfernen, Radfahren legalisieren (ZZ 1022-10)</p>

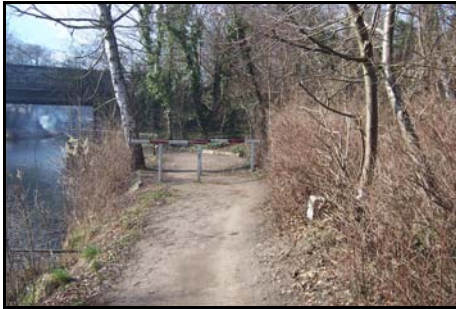
13.	<p><i>Treidelweg, 200 m vor der Einmündung in die Altenhofer Straße</i></p> <p>Unfallgefahr durch Umlaufsperrung</p>

<p>Umlaufsperrung entfernen</p>

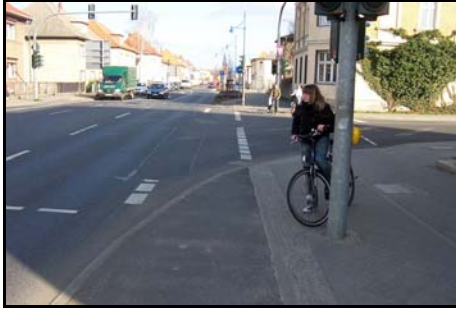
14.	<p><i>Eberswalder Straße / Poststraße</i></p> <p>Konfliktgefahr durch abgenutzte Furtmarkierung, Unfallgefahr durch Mast (Z 241) im Lichtraum</p>

<p>Erneuerung der Furtmarkierung und Rotfärbung der Furt bzw. Markierung von Radpiktogrammen, Mast in den Seitenraum versetzen</p>

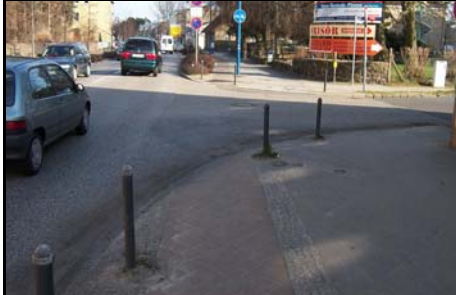
15.	<p><i>Eberswalder Straße / Bahnhofstraße</i></p> <p>Konfliktgefahr durch fehlende Furtmarkierung</p>

<p>Markierung und Rotfärbung der Radfurt bzw. Markierung von Radpiktogrammen</p>

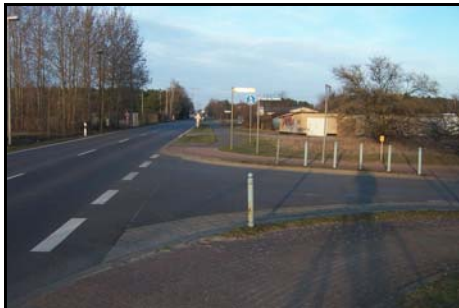
Nr.:	Beschreibung der bestehenden Situation	Foto	Beschreibung der Sofortmaßnahme
26.	<p><i>Angermünder Straße / Straße des Friedens</i></p> <p>Konfliktgefahr durch fehlende Furtmarkierung, zu weit abgesetzte Radverkehrsführung</p>

<p>Schaffung einer direkten Radverkehrsführung im Sichtfeld des Kfz-Verkehrs (Bordabsenkungen), Markierung und Rotfärbung der Radfurt bzw. Markierung von Radpiktogrammen</p>

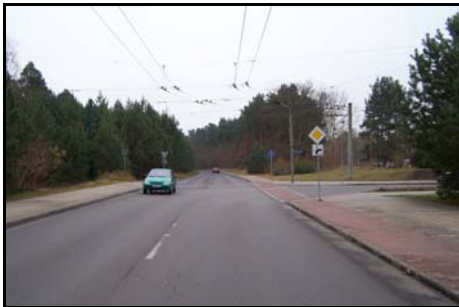
27.	<p><i>Spechthausener Straße / Frankfurter Allee</i></p> <p>Widerspruch zwischen durchgehender Radfurmarmarkierung und abknickender Vorfahrt</p>

<p><u>Variante 1:</u> Demarkierung der Radfurt <u>Variante 2:</u> Änderung der Hauptstraßenführung</p>

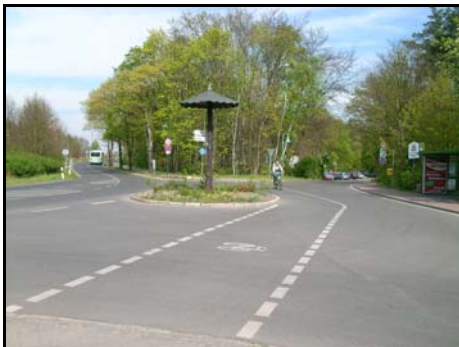
28.	<p><i>R.-Breitscheid-Straße am Abzweig Zoo</i></p> <p>Konfliktgefahr durch zu weit abgesetzte Radverkehrsführung</p>

<p>Rotfärbung der Radfurt bzw. Aufstellen von Hinweisschildern (Z 138-10)</p>

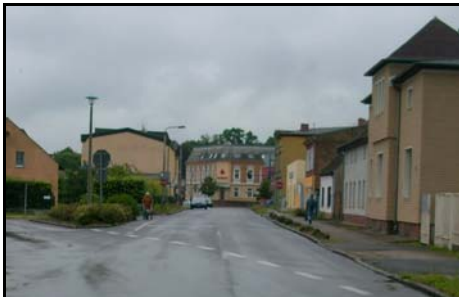
29.	<p><i>Altenhofer Straße, Abschnitt Dorfstraße – Eberswalder Straße</i></p> <p>Einschränkung der Freizügigkeit des Radverkehrs durch Einbahnstraße</p>

<p>Begrenzung der Höchstgeschwindigkeit auf 30 km/h, Prüfung der Möglichkeiten zur Freigabe der Einbahnstraße für den Radverkehr in Gegenrichtung</p>

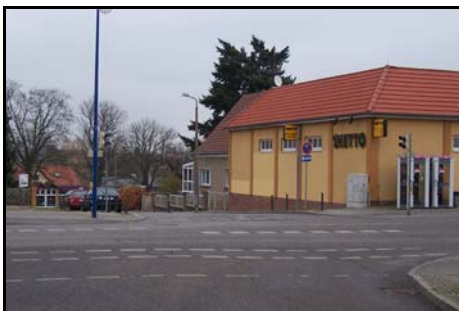
30.	<p><i>Dorfstraße</i></p> <p>Einschränkung der Freizügigkeit des Radverkehrs durch Einbahnstraße</p>

<p>Begrenzung der Höchstgeschwindigkeit auf 30 km/h, Prüfung der Möglichkeiten zur Freigabe der Einbahnstraße für den Radverkehr in Gegenrichtung</p>

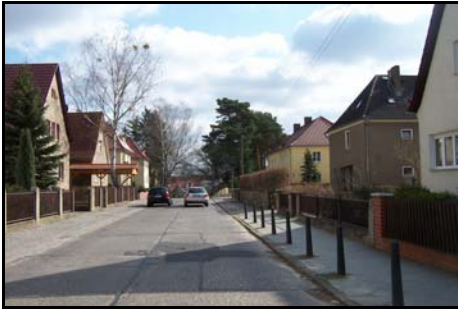
Nr.:	Beschreibung der bestehenden Situation	Foto	Beschreibung der Sofortmaßnahme
31.	<p><i>Teuberstraße, Wilhelm-Matschke-Straße</i></p> <p>Einschränkung der Freizügigkeit des Radverkehrs durch Einbahnstraße</p>

<p>Prüfung der Möglichkeiten zur Freigabe der Einbahnstraße für den Radverkehr in Gegenrichtung</p>

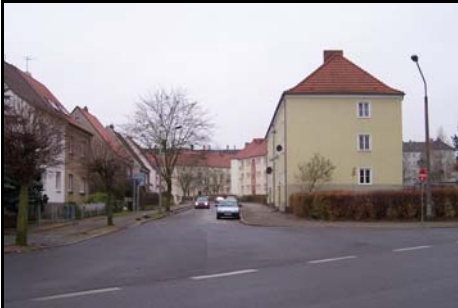
32.	<p><i>Werbelliner Straße</i></p> <p>Einschränkung der Freizügigkeit des Radverkehrs durch Einbahnstraße</p>

<p>Prüfung der Möglichkeiten zur Freigabe der Einbahnstraße für den Radverkehr in Gegenrichtung</p>

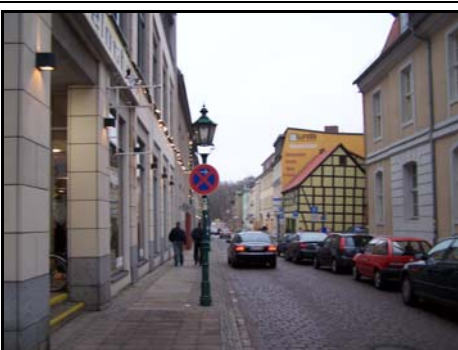
33.	<p><i>Kreuzstraße</i></p> <p>Einschränkung der Freizügigkeit des Radverkehrs durch Einbahnstraße</p>

<p>Prüfung der Möglichkeiten zur Freigabe der Einbahnstraße für den Radverkehr in Gegenrichtung</p>

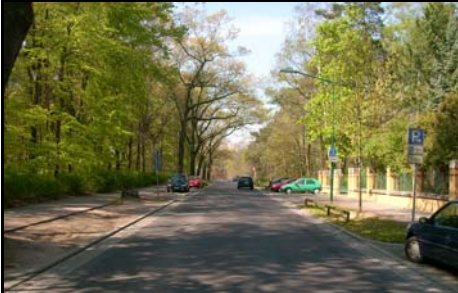
34.	<p><i>Rudolf-Breitscheid-Str. Ende nördl. Radweg</i></p> <p>Konfliktgefahr durch ungesichertes Einordnen bzw. Queren des Radverkehrs (Sichtbehinderungen durch ruhenden Verkehr)</p>

<p>Einordnung von vorgezogenen Borden (z. B. provisorisch mit Recyclingelementen)</p>

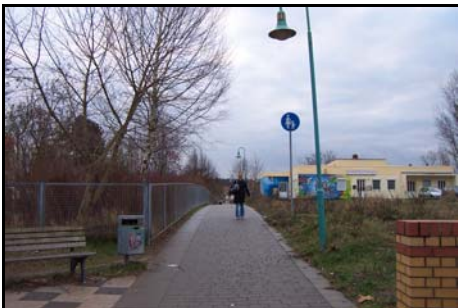
35.	<p><i>Wegeverbindung Leibnizviertel – Stadtzentrum</i></p> <p>Benutzung der Verbindung für den Radverkehr derzeit legal nicht möglich</p>

<p>Brückengeländer erhöhen, Radfahren legalisieren (ZZ 1022-10)</p>

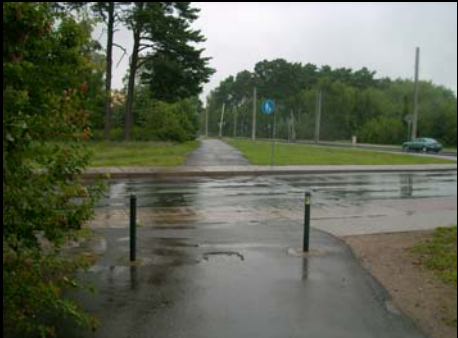
48.	<p><i>Brandenburgisches Viertel</i></p> <p>stellenweise mangelhafte Bordabsenkungen</p>

<p>provisorische Herstellung von Bordabsenkungen an Knotenpunkten und Querungsstellen</p>

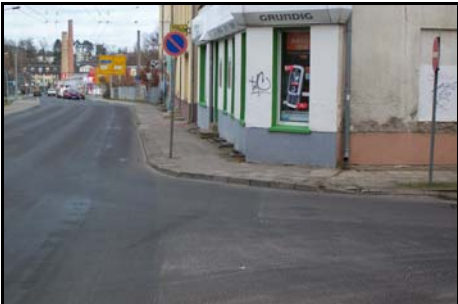
49.	<p><i>gesamtes Stadtgebiet</i></p> <p>stellenweise mangelhafte Bordabsenkungen</p>

<p>provisorische Herstellung von Bordabsenkungen an Knotenpunkten und Querungsstellen</p>

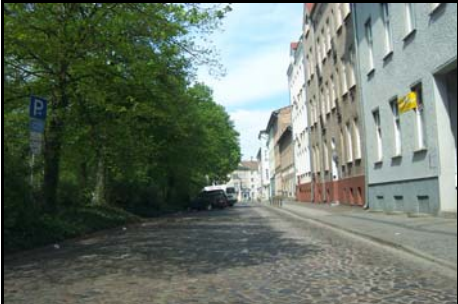
50.	<p><i>Karl-Marx-Platz</i></p> <p>geringe Auslastung der gebührenpflichtigen Stellplätze, hoher Parkdruck in der R.-Breitscheid-Straße</p>

<p>Aufhebung der Gebührenpflicht im Südteil, Anordnung einer Zeitbegrenzung</p>

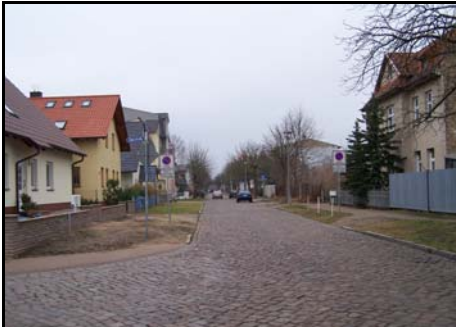
Nr.:	Beschreibung der bestehenden Situation	Foto	Beschreibung der Sofortmaßnahme
56.	<p><i>Bereich Franz-Brüning-Str./ E.-Weinert-Straße</i></p> <p>bisher nicht Teil der flächendeckenden Verkehrsberuhigung</p>

<p>Einrichtung einer Tempo-30-Zone (Z 274.1-50) für den Bereich <i>Franz-Brüning-Str., E.-Weinert-Straße, Poststraße</i></p>

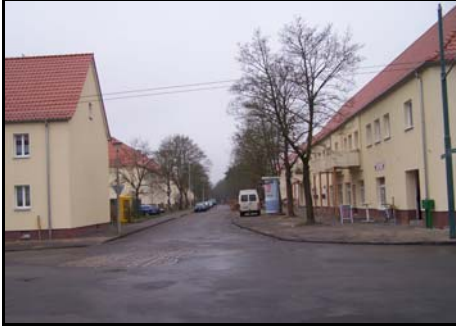
57.	<p><i>Bereich K.-Kollwitz-Str. / R.-Luxemburg-Str.</i></p> <p>bisher nicht Teil der flächendeckenden Verkehrsberuhigung</p>

<p>Ausweitung der Tempo-30-Zone (Z 274.1-50) A.-Frank-Straße auf den Bereich <i>K.-Kollwitz-Str., R.-Luxemburg-Str., Rosengrund</i></p>

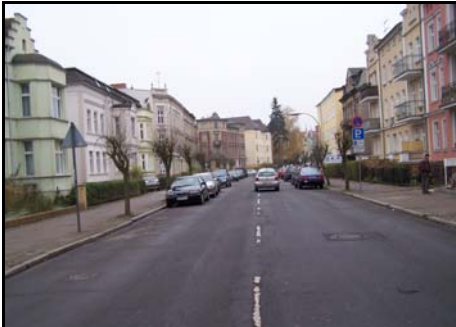
58.	<p><i>R.-Breitscheid-Straße zwischen Weinberg und W.-Rathenau-Str.</i></p> <p>Unfallhäufungen zwischen fließendem und ruhenden Verkehr</p>

<p>streckenhafte Geschwindigkeitsbegrenzung auf 30 km/h (Z 274-53) zwischen Weinberg und W.-Rathenau-Str.</p>

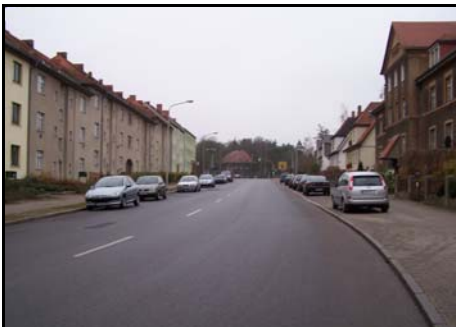
59.	<p><i>Boldtstraße insgesamt</i></p> <p>Lärmbelästigung insbesondere durch die hohen Schwerverkehrsanteile</p>

<p>streckenhafte Geschwindigkeitsbegrenzung auf 30 km/h (Z 274-53)</p>

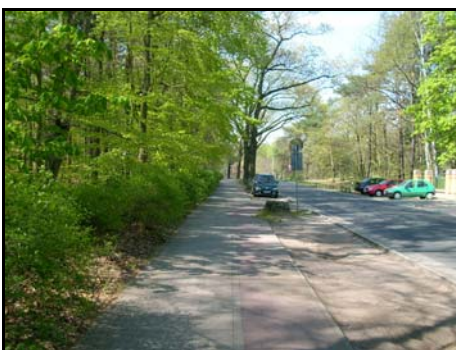
60.	<p><i>R.-Breitscheid-Straße im Bereich des Forßmann-Krankenhaus</i></p> <p>Nutzung von Grünflächen durch den ruhenden Verkehr</p>

<p>Ausdehnung der Abspernung der Grünflächen (Holzbegrenzungen), bzw. Aufstellen von Hinweisschildern auf die Parkplätze am Zoo einschl. Angabe der Fußwegentfernungen</p>

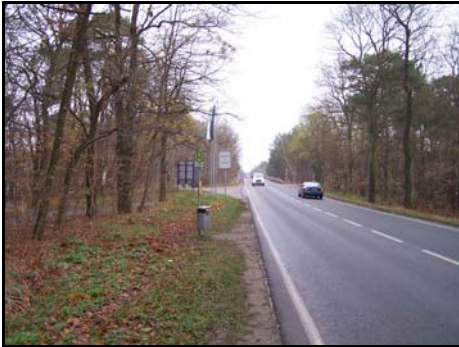
Nr.:	Beschreibung der bestehenden Situation	Foto	Beschreibung der Sofortmaßnahme
61.	<i>Haltestelle „Wassertorbrücke“</i> ungeschützte Wartebe- reiche, ungenügende Sicherheit der Zu- gangswege

Befestigung der Wartebe- reiche, sowie Verbesse- rung der Zugangsbedin- gungen
